Beboerinformasjon

# Garasjerehabilitering

Furulund Sameie

05.09.2025

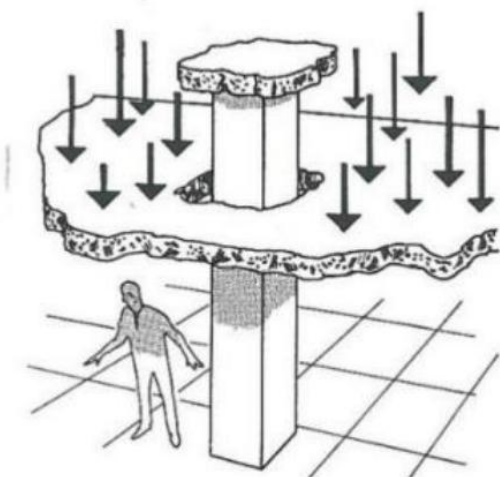
Figur 1 Prinsipp gjennomlokking

- **Tegn til «gjennomlokking»** av dekket i øvre plan (se prinsipp i figur 1) som skyldes skjærsvikt som oppstår når en konsentrert last presser gjennom et betongdekke, noe som kan føre til at platen "lokkes" eller rives ut ved søylen. Undersøkelser indikerer at innvendige søyler og eksisterende forsterkningsplate er underdimensjonert i forhold til dagens lastsituasjon.

5. **Forsterkning av innvendige søyler, utvidelse av forsterkningsplate og dekket i øvre plan** (Omfanget av forsterkningsarbeidet vil variere avhengig av valgt overflatebehandling på dekket i øvre rekke, enten asfalt eller belegg),

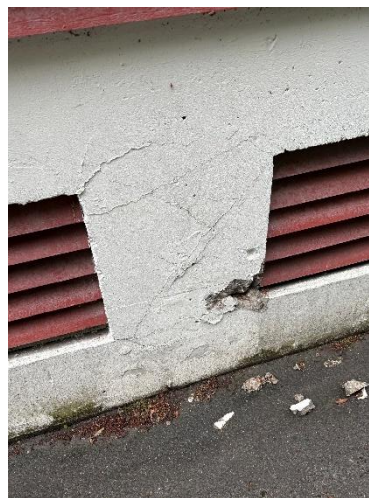
Figur 2 Søylor i utsparing i fasaden

- **Søyler i utsparingene i fasaden (se figur 2)** har riss og knusningsskader, som skyldes overbelastning av dekket. Undersøkelser indikerer at søyler er underdimensjonert i forhold til dagens lastsituasjon.

3. **Vanntett membran** på gulv i øvre plan for å hindre videre kloridinntrengning, med 2 valgmuligheter. Enten asfaltering eller belegg.
4. **Forsterkning av søyler i utsparingen i fasaden**
